## A KÖZÉPKORI BUDA SZENT ISTVÁN KÜLVÁROSA A RÉGÉSZETI KUTATÁSOK TÜKRÉBEN

A budai Vízivárosban 1973-ban lebontottak három lakóépületet a Fő utca 14, 16 és 18-as számú telkekről. Helyükre modern irodaház épült, amely előtt ma egy kisméretű, konzervált romépület vonja magára a figyelmet és szinte kihívóan szegezi nekünk a kérdést, hogy voltaképpen mi volt ez az épület és mivel érdemelte ki ezt a megbecsülést? (1. kép.)

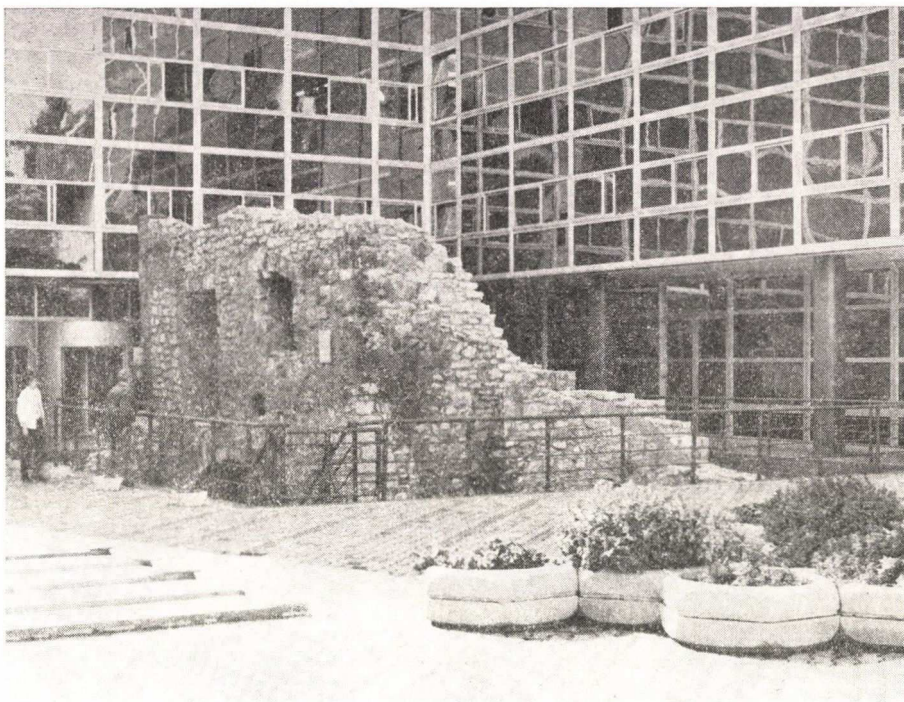
1. kép. Modern irodaház és középkori rom együttese Budapest I. kerületében, a Fő utca 14–18. számú telkeken

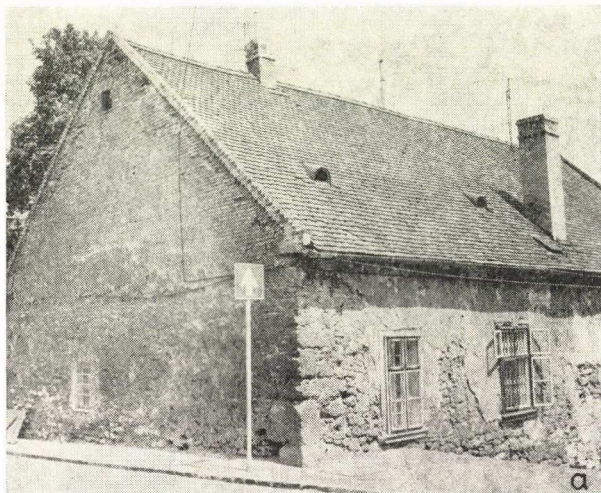
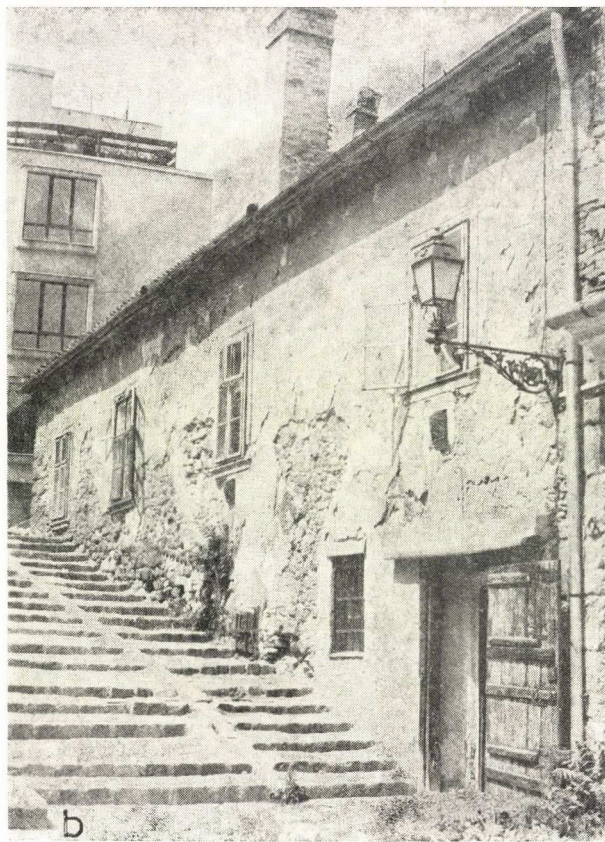
2. kép. Budapest I. ker., Farkasbíró u. 9. számú középkori  
falmaradványokat őrző ház nyugati (a) és déli (b)  
homlokzata

kedő utca alighanem középkori eredetű. Északi oldalán, a Farkasbíró utca sarkán álló épület (Farkasbíró utca 9.), amelynek falai a szemöldökpárkány magasságáig középkori törtkő-falazásúak (2–3. kép). Lehetséges, hogy a Schedel-krónika részlete (4. kép) éppen ennek a hegyoldalra felfutó utcának az ábrázolása?

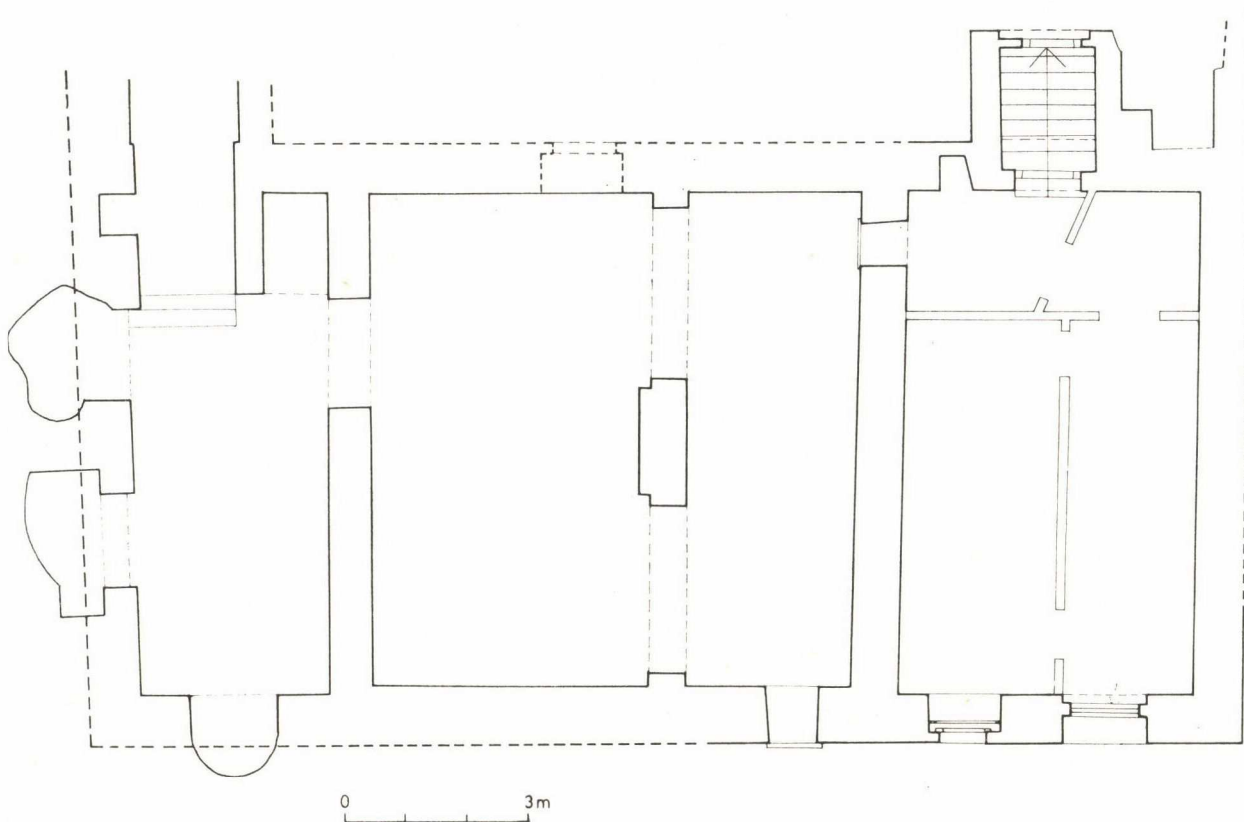
3. kép. A Farkasbíró utca 9-es ház pincéjének alaprajza

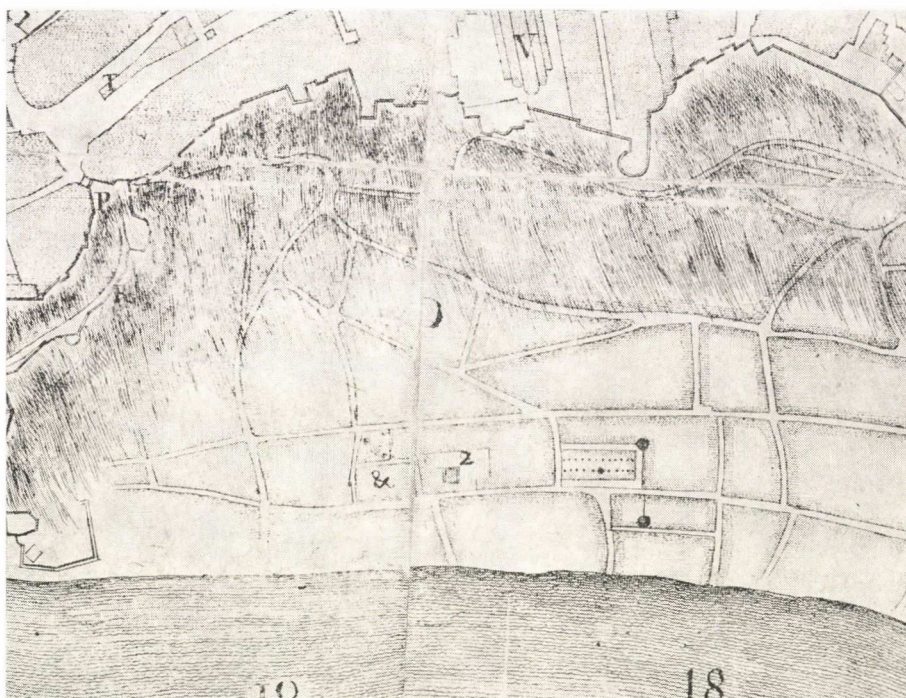
5. kép. A Szent István külváros utcái és fontosabb épületei De la Vigne 1686. évi helyszínrajzán  
Abb. 5. Der St. Stephan-Vorstadt auf dem Situationsplan von De la Vigne aus dem Jahre 1686

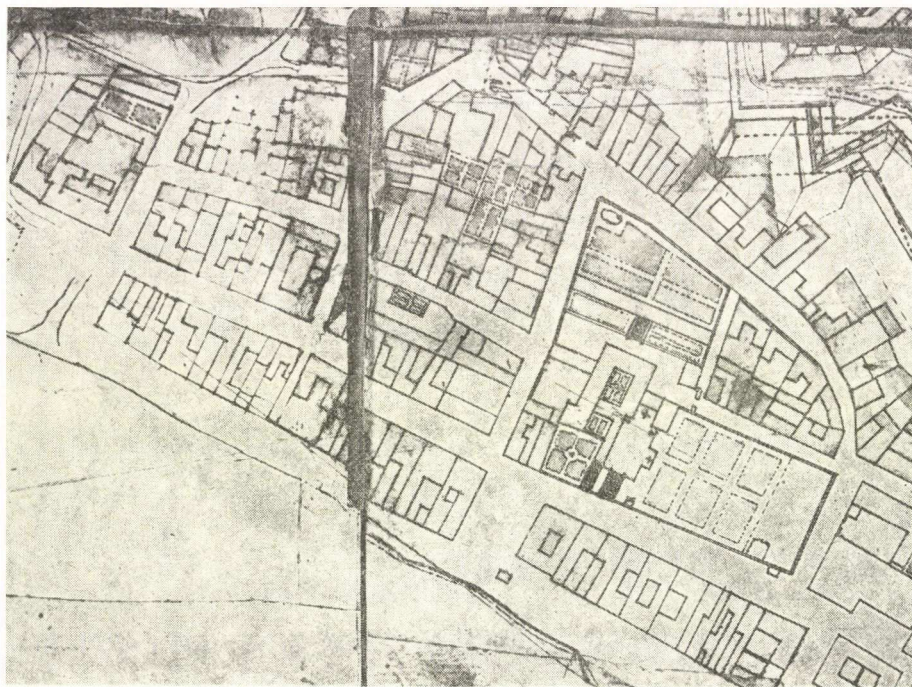
6. kép. A Szent István külváros J. Matthey 1750 körül készített helyszínrajzán  
Abb. 6. Situationsplan von J. Matthey um 1750

Ekkor „egyenestették” ki a mai Fő utcát, és J. Matthei 1750 körül készült helyszínrajzán már így látható. A Fő utca 20-as számú telek előtt már a középkorban is a maival egyező volt az út vonala és a telek határa. Az utca eredetileg tehát a mi — Fő utca 16-os telkünk középkori épülete előtt haladt

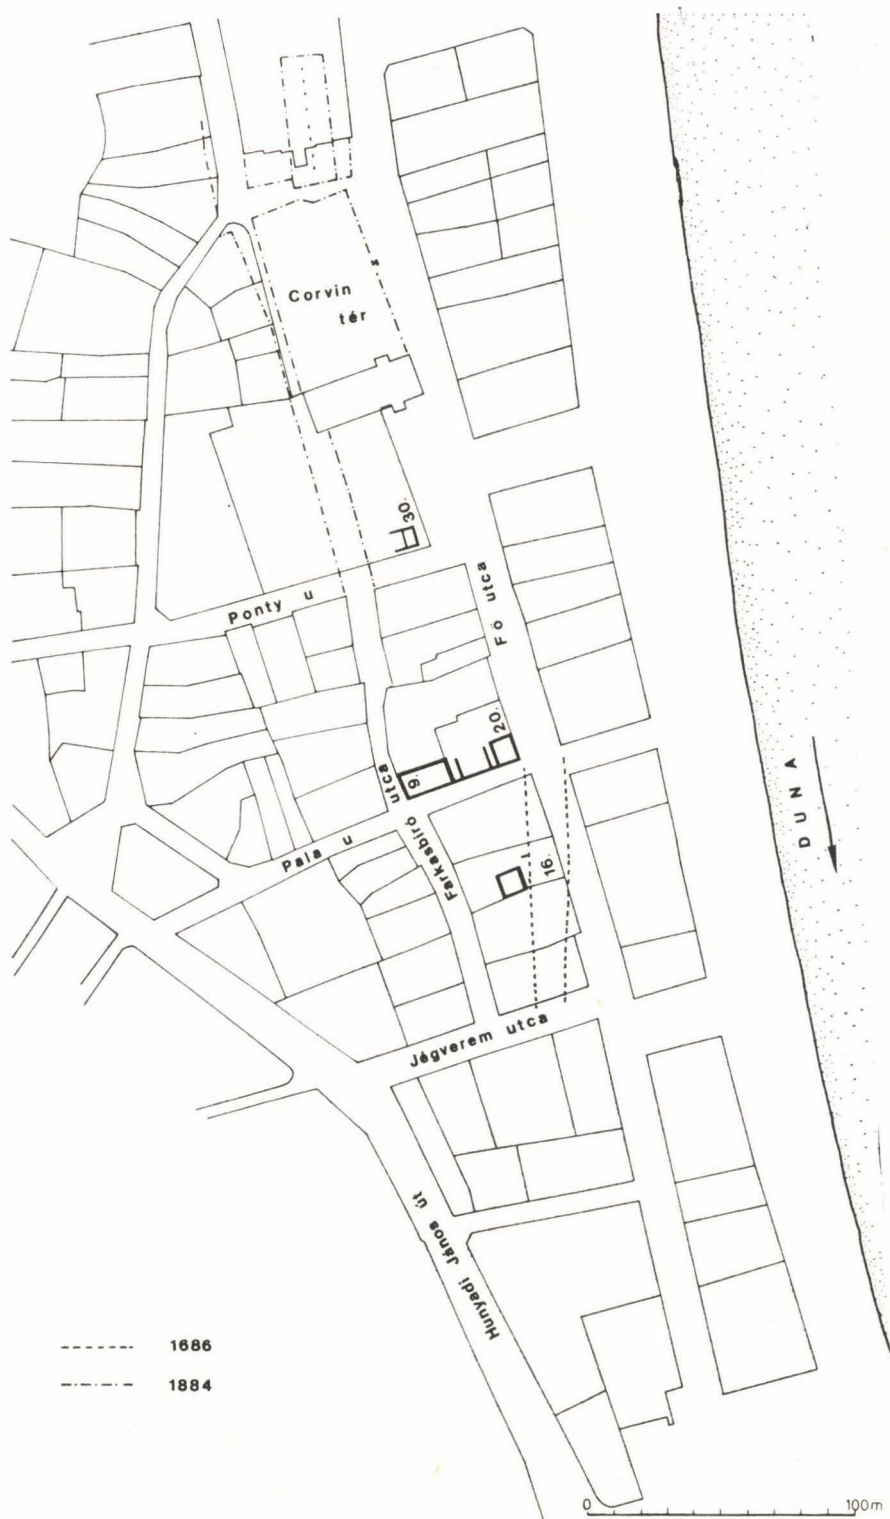
7. kép. A Szent István külváros területén feltárt középkori épületek összesített helyszínrajza  
Abb. 7. Situationsplan der Ausgrabungen in der St. Stephan-Vorstadt.

zunkon megkíséreltük rekonstruálni az 1686-os helyszínrajzon még látható útirányokat (7. kép).

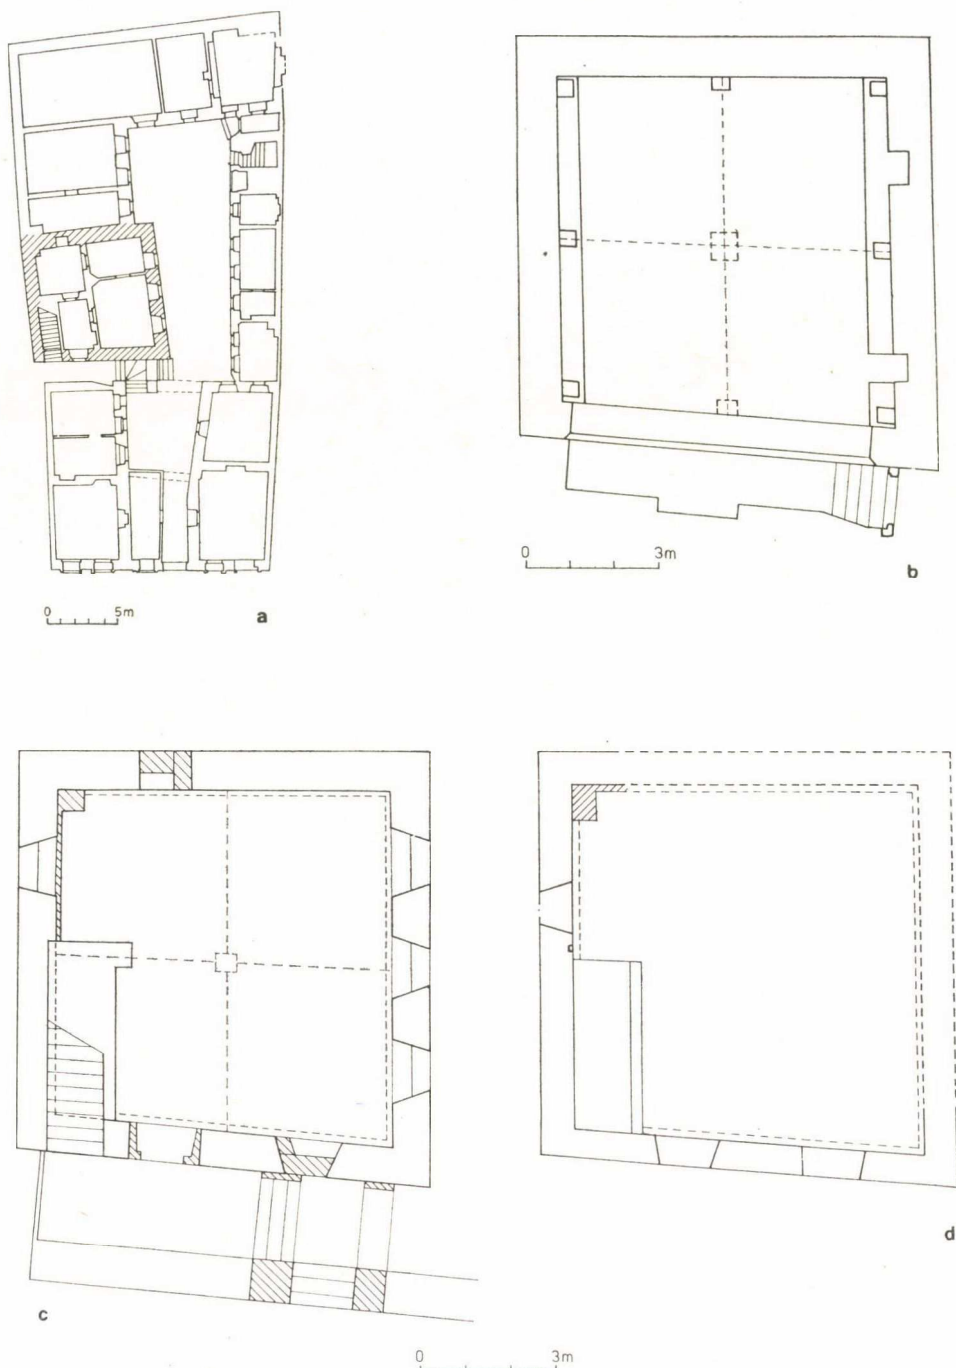
8. kép. A Fő utca 16. szám alatti újkori lakóház alaprajza a középkori épülettel (a) és ez utóbbi pincéjének (b), földszintjének (c) és emeletének (d) alaprajzai (a két utóbbin a vonalkázott részletek újkori elfalazások)

A Fő utca 16-os számú telek középkori épülete a 18–20. században álló lakóház része volt és ennek a déli-, udvari szárnyában helyezkedett el (8. kép). Alaprajza trapézalakú, déli oldala átlépi az újkorban kialakult telekhatárt. A 18. század elején ugyanis új házsor épült, és ezzel kapcsolatban történt vátoztatás a telkek határán. A középkori épület létezése azonban alkalmazkodásra készítette a Fő utca felől eléje épített lakóházat oly módon, hogy a ház tengelyében levő kapualj vonalát északi irányban meg kellett törni, hogy kitérjen a korábban már ott álló épület sarka elől. Éppen ez a kényszerű alaprajzi torzulás bizonyítja az építkezések sorrendjét és igazolja az udvari épület elsőbbségét az utcai épületszárnyal szemben. A középkori városi települések kezdeti szakaszában még nem épült fel az utcákat homlokzattal szegélyező házsor. Az első építkezések a telkek belső részén találhatók, mint például a csehországi Pisek egyik lakóházánál (9a. kép), vagy Most-ban (9b. kép) vagy a szlovákiai Késmárkon (9c. kép), amint azt a műemléki épületfeltárás során megállapították.<sup>5</sup>

Az egész ház alaprajzából nem csupán helyzetével válik ki, hanem falainak nagyobb vastagságánál fogva is (0.90 m) és trapéz alakjával (8. és 10. kép). A hegyoldal lejtése miatt a földszint már majdnem emelet kelet felől. Eredeti bejáratára nyugati oldalán előkerült küszöbök utal, amelynek

Az északi oldalon a földszinten eredetileg 3 abla-kot alakítottak ki, amelyekből kettőt széttrombolt a markológép, a harmadiknak is csak a fele maradt meg. Ennél azonban az újkori köpenyezés alól elő-kerülő középkori rézsűje lehetőséget adott az egész ablaknyílás kiszervezésére, sőt a három ablak helyének meghatározására is (8b. kép).

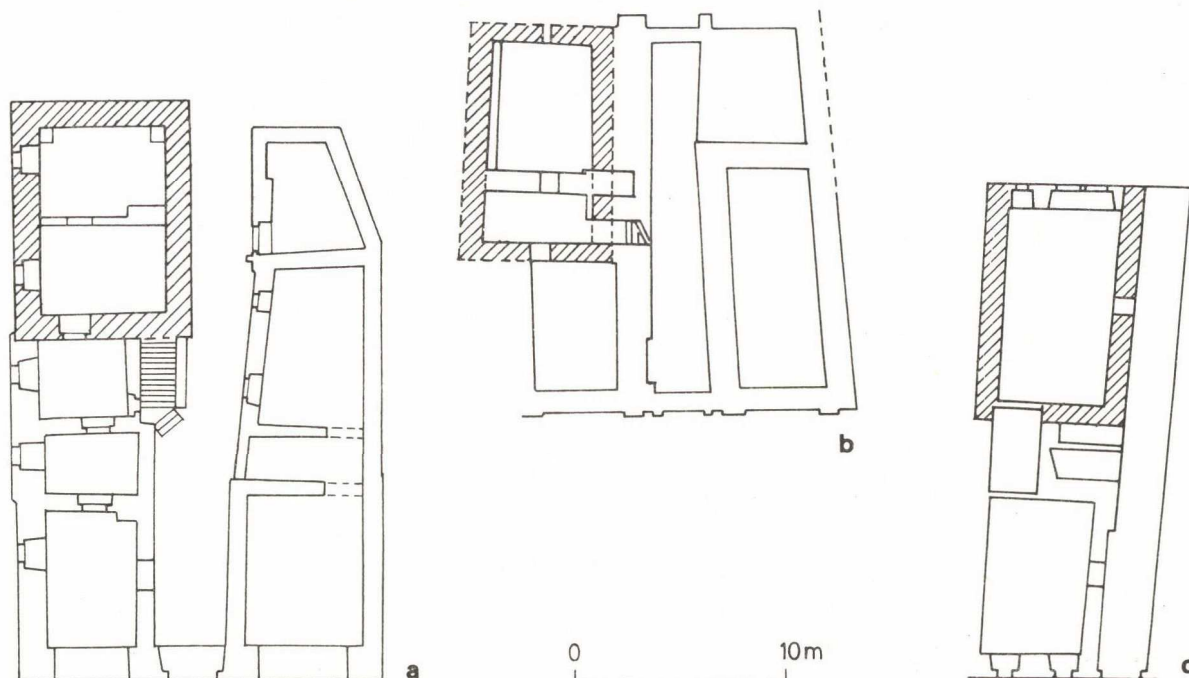
9. kép. A telek beépítésében hasonló kronológia a csehországi Pisek (a), Most (b) és a szlovákiai Késmárk (c) egy-egy lakóházánál

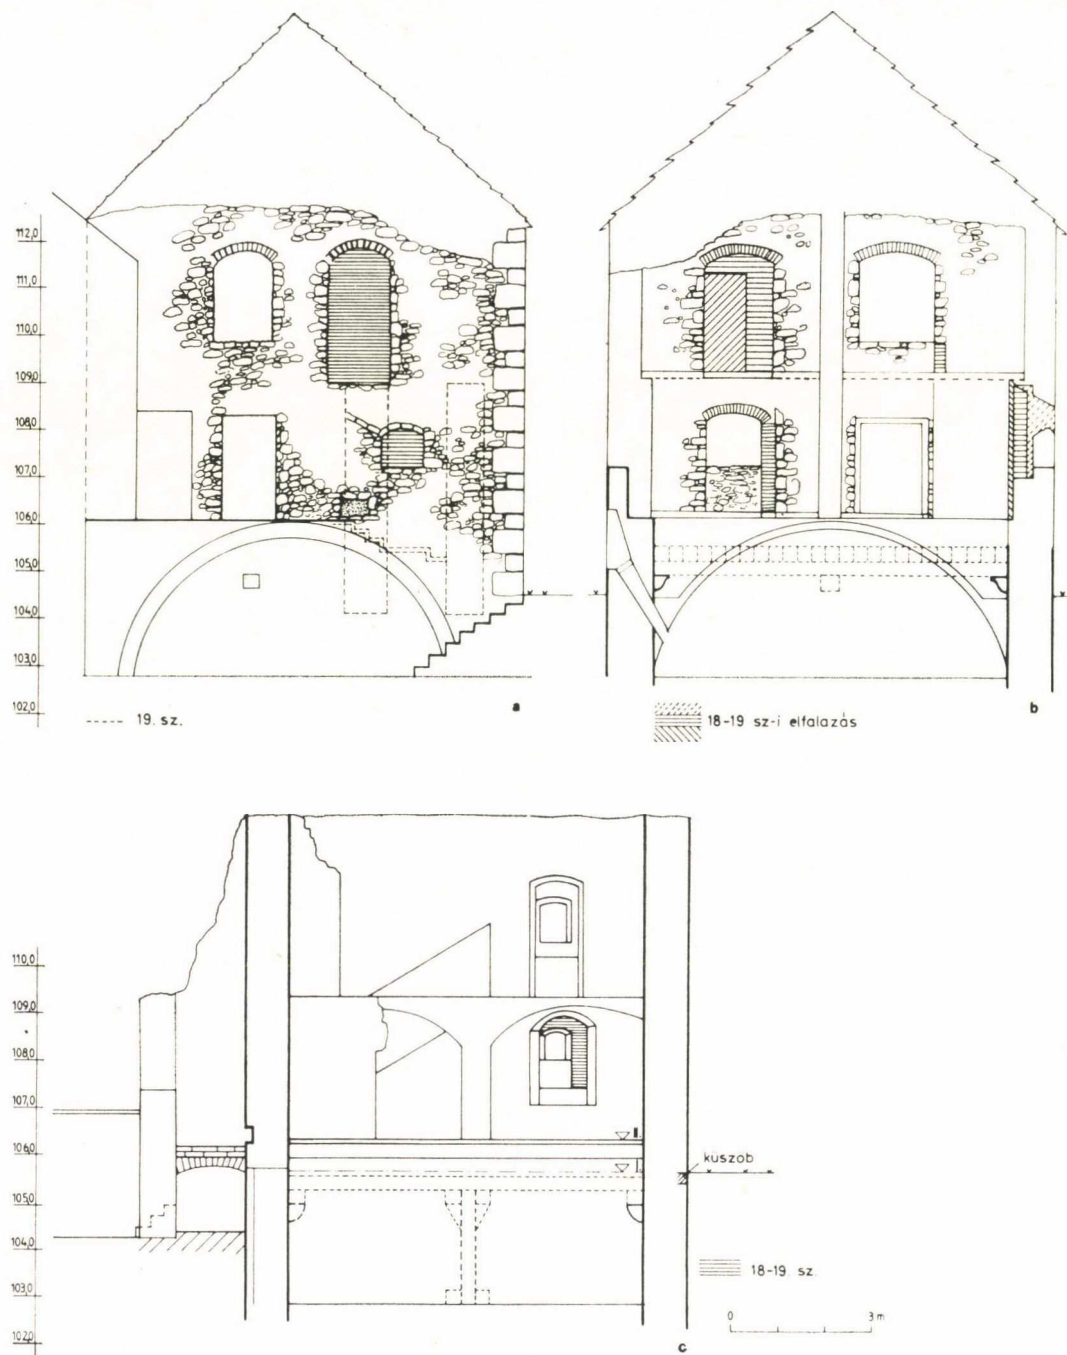
10. kép. A Fő utca 16-os szám alatt álló középkori épület keleti homlokzata (a), észak—déli keresztmetszete (b) és kelet—nyugati metszete (c) a pince korai állapotának rekonstrukciójával

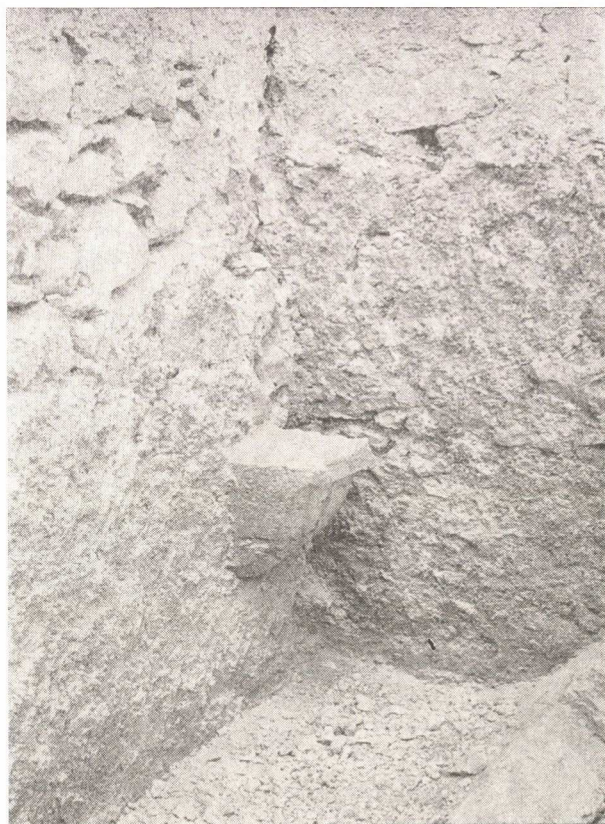
11. kép. Az eredeti síkfödémét tartó egyik konzol a pince déli falán

szintje egy olyan szintmagassággal egyezik meg, amely a pincének eredeti síkfödémjének magassága, illetőleg e fölött a földszint magassága volt (11. kép). Pincéjének eredeti gerendafödém szerkezetére ma az északi és déli oldalon feltárt 3–3 kőkonzol és a nyugati oldalon megtalált középső konzol utal. Földszinti helyiségébe kétségtelenül nyugat felől volt tehát bejárat, pincéjébe azonban nem, tehát ide kelet felől lehetett csak bejutni. Ez lehetőséget nyújtott arra, hogy a pincét szekérrel és rakománnyal a Fő utca felől könnyen megközelíthessék. Arra gondolunk, hogy ez nagyon fontos szempont volt a középkori városi polgár gazdaságában. A vár területén levő lakóházaknak is volt utcáról nyíló pincelejárata, s a rakománnyal nem kellett az udvarba beállni. Arra is gondolunk, hogy a várban levő mélypincéknek is volt szintjükhöz alkalmazkodó kijárata a hegy oldalában. Ezek részben ma is megvannak ráccsal elzárva úgy a keleti, mint a nyugati oldal felé. Részben pedig ásatásainknál kerülnek elő, pl. a domonkosoknál a majorságukhoz vezető mélypince kijárata.<sup>8</sup>

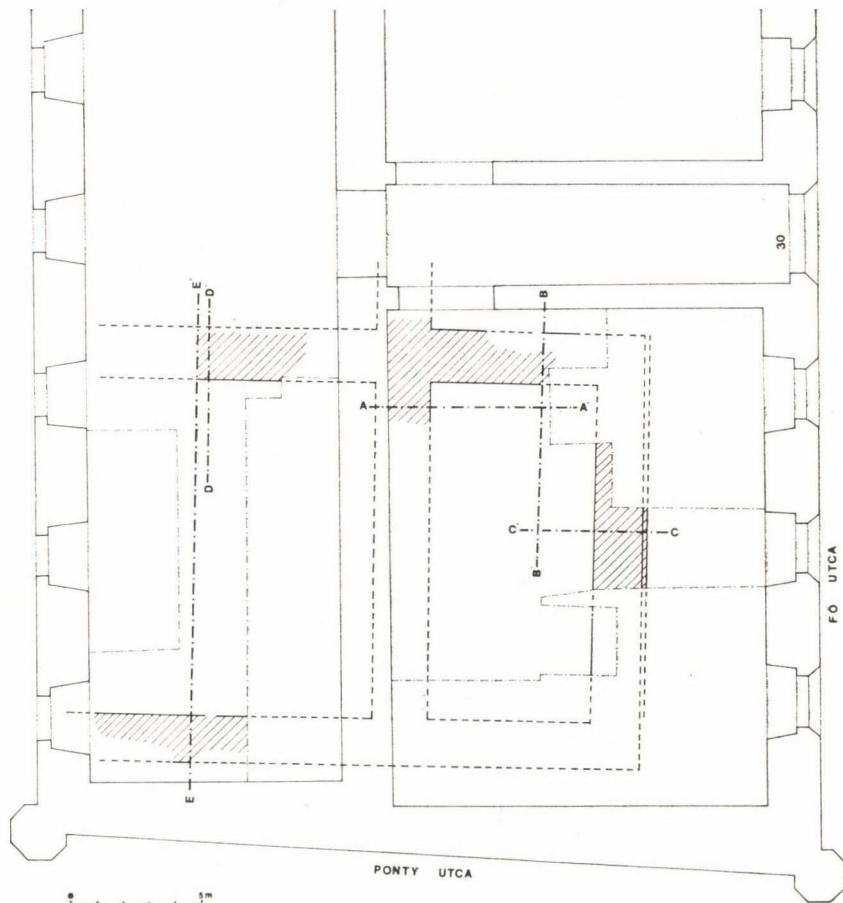
12. kép. Budapest I. ker. Fő utca 30. épületben végzett régészeti feltárásnál megállapított középkori falak helyzete  
Abb. 12. Situationsplan der Ausgrabungen in der Hauptgasse Nr. 30

A Fő utca 30 szám alatt, a délkeleti sarokhelyiségben Gerő Győző a török fürdő falait tárta fel. Ezek alatt középkori falmaradványok kerültek elő (12. kép). Sajnos nem elegendő mennyiségben ahhoz, hogy megállapítható legyen: itt helyezkedett-e

A Fő utca 30-as épület délkeleti sarokhelyiségében végzett kutatásunknál a 2 m szélességű középkori alapfalak közvetlenül a török épületfalak alatt kerültek elő (12—13. kép). Elég szélesek egy nagy épület terhének hordozására. Ennek ellenére ezek az alapfalak nem lehetnek a kolostornak, legalábbis a főépületnek alapjai, mert ahhoz túl messze vannak a templomtól, és mert a 18. század elején, úgy gondoljuk, hogy még létezett a kis sikátor: a Só utca — amely a kapucinusok telkét a Ponty utca sarkán levő telektől elválasztotta — valamiféle hagyományt őrzött.

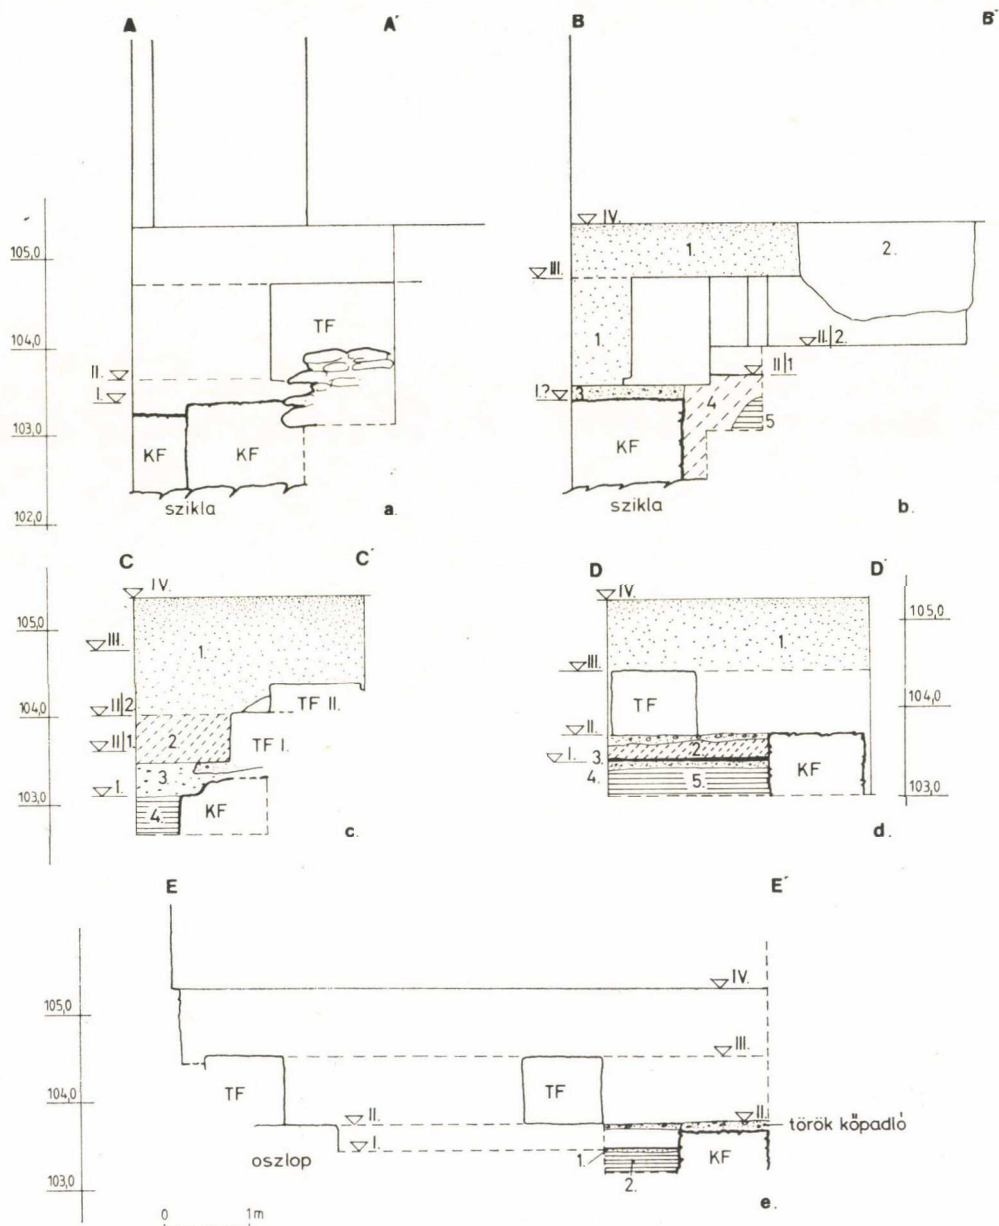
13. kép. A 12. képen ábrázolt középkori falak helyzete az a–e-ig terjedő betűkkel jelölt metszeten. *Jelmagyarázat:* Falak: TF: török-, KF: középkori; Szintek: I: középkori, II: török, III: barokk, IV: mai; Rétegek: b metszet: 1. modern feltöltés, 2. beton alapzat, 3. habarcs, 4. török beásás, 5. agyag. — c metszet: 1. modern feltöltés, 2. török fal bontása, 3. salak, 4. agyag. — d metszet: 1. modern feltöltés, 2. török feltöltés, 3. korom, 4. középkori padló habarcságya, 5. agyag. — e metszet: 1. korom, 2. habarcs

102,99 m, mintegy 26 cm-rel mélyebb csupán a templom alapfalánál. Az épületbelsőben végzett kutatások a belső szintmagasságról is értékes információval szolgáltak (103,40 m) (13. kép).

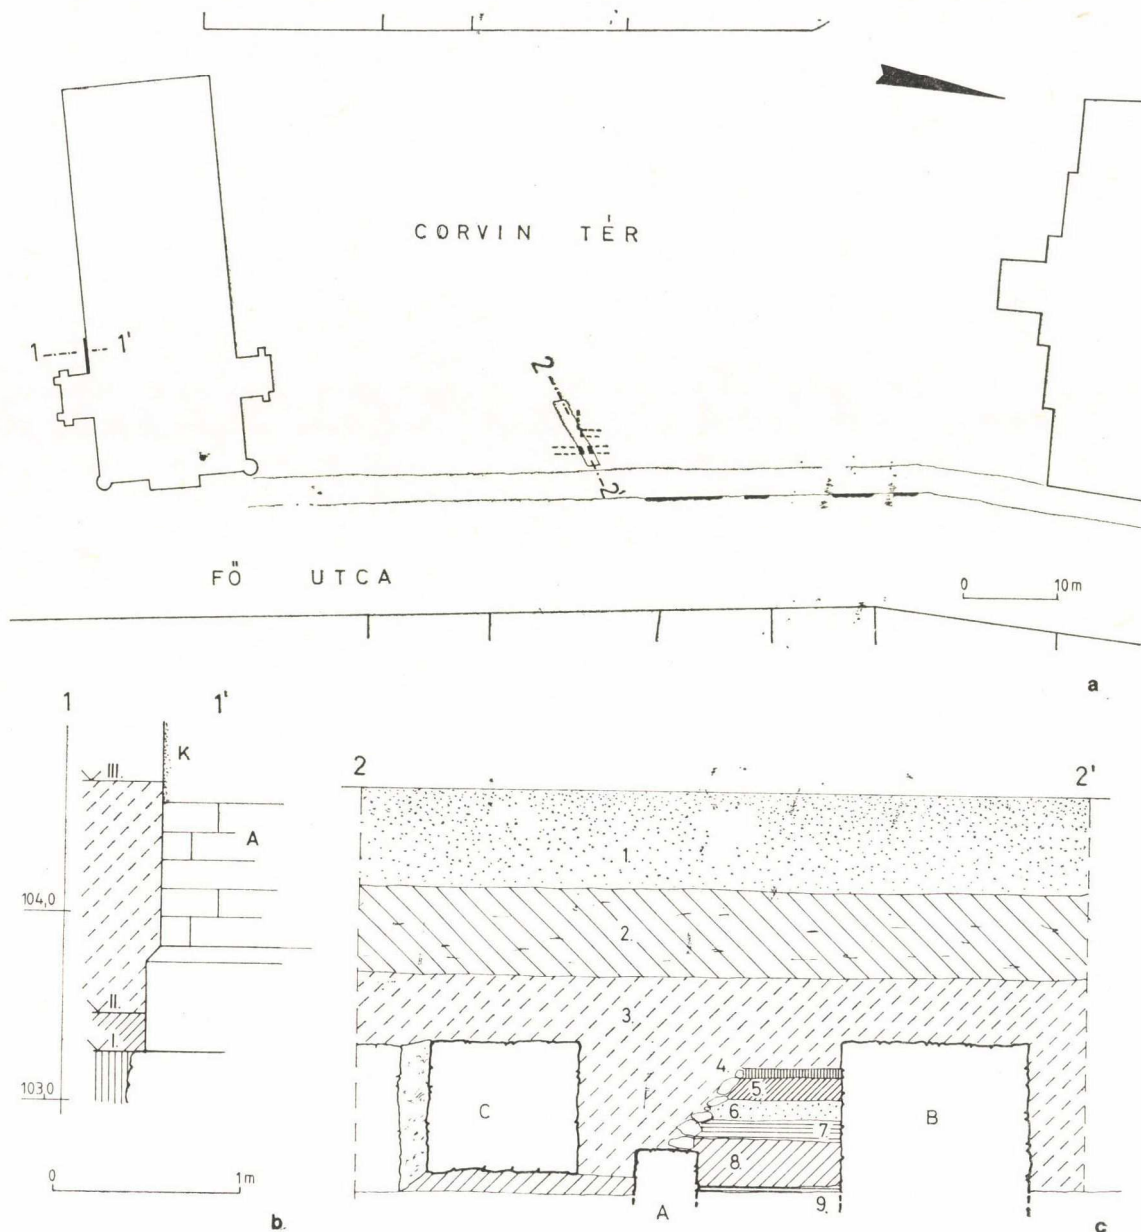
14. kép. Az ágostonrendiek templomának falmaradványa alaprajzban és metszetben (1—1') a kapucinusok temploma (K) alatt. Szintek: I. középkori építés, II. használat — és III. a modern szint. — A Corvin téren feltárt koraközépkori (A), későközépkori (B, C) falmaradványok és rétegeik: 1. modern feltöltés, 2. török leleteket tartalmazó égett réteg, 3. középkori bontás, 4. korom, 5. föld, 6. habarcs, 7. agyag, 8. föld, 9. agyag

minőségű, valóban középkori falmaradványok kerültek felszínre (14. kép), olyan jól olvasható rétegvizonyok közepette, ami lehetővé teszi, hogy ily kevés feltárás mellett is következtetéseket vonjunk le. Az árkokkal megvizsgált területen török építkezésnek nyoma sem volt, ellenben volt egy vastag, kormos pusztulási réteg, amelyben török kerámiatöredékek voltak. A pusztulásnak ez a rétege már egy elbontott és elplanírozott középkori épít-

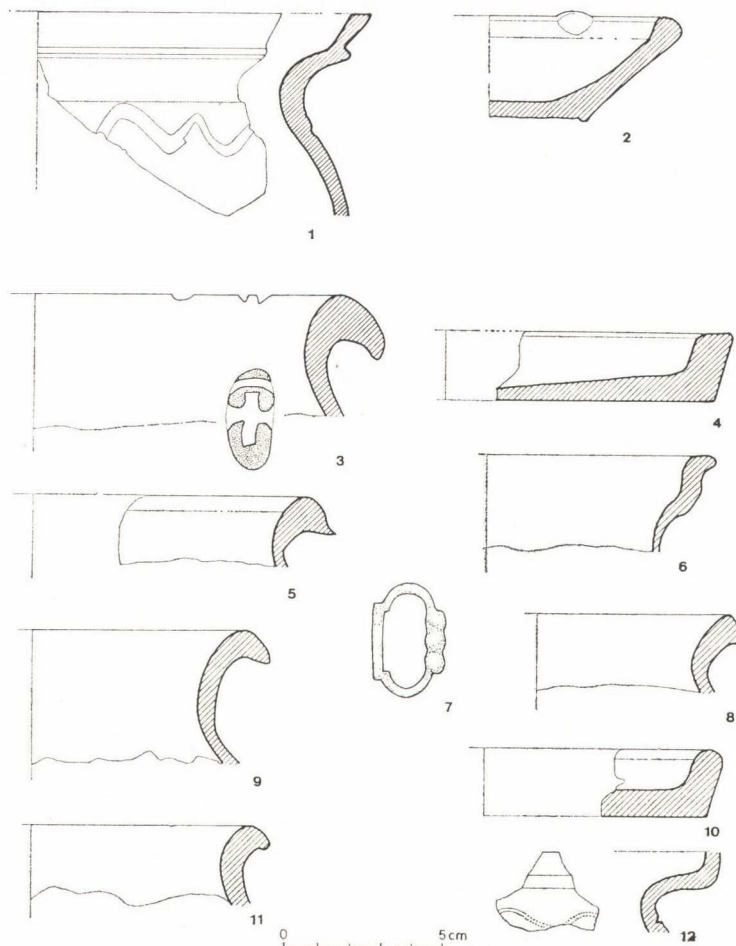
15. kép. Leletek a Fő utca 30-ból (1–2) és a Corvin térről (5–12). Utóbbiak a 7. sz. réteg felszínéről  
Abb. 15. Funde aus der Fő-Gasse 30 (1–2) und vom Corvin-Platz (5–12). Letztere von der Oberfläche der Schicht Nr. 7

mény fölé húzódott. A planírozás rétege és attól lejjebb újkori bolygatás nem volt. A planírozás rétegében főként habarcs és kötőrmelék és néhány 13. századi kerámiatöredék volt található (15. kép). Az árok átmetszett egy 1 m szélességű erős falat, amelynek iránya észak–déli volt. Ennek nyugati oldala mellett sértetlen rétegek maradtak. Egy sódere réteg a fal építési rétege lehetne (103,06 m), amely felett 10 cm vastag föld, és ennek felszínén koromréteg volt. Az előbbi talán a falhoz tartozó szint, az utóbbi annak pusztulása. Az épület pusztulását tehát egy nagy tűz okozta, melyre az épület bontása következett. Ennek az épületfalnak a szintje alatt korábbi rétegek is voltak, sőt volt egy vékonyka kis falmaradvány is, amelynek egykori szintje ábrákon a 8. réteg. Ezt a kis épületet egykori szintjéig bontották le. A korai kis épület pusztulása és az erősebb, nagyobb épület építése között itt is megtalálható az agyaglerakódás, amely akkor keletkezik, amikor eltelik egy kis idő a bontás és az újrakepítés között. Ebben az agyagrétegben (7. r.) a 12. század végére vagy a 13. század elejére jellemző vékonyperemű, szürke ausztriai kerámia volt található (15. kép). Hasonló a budai domonkos
